Facsimile Sheet

■ FROM 国土交通省中部地方整備局設楽ダム工事事務所 [Redacted]
〒441-1341 愛知県新城市杉山字大東57 <http://www.cbr.mlit.go.jp/shitara/>

○ H19設楽ダム田口田尻地区ボーリング調査の結果

○ H19設楽ダム右岸ボーリング調査の結果

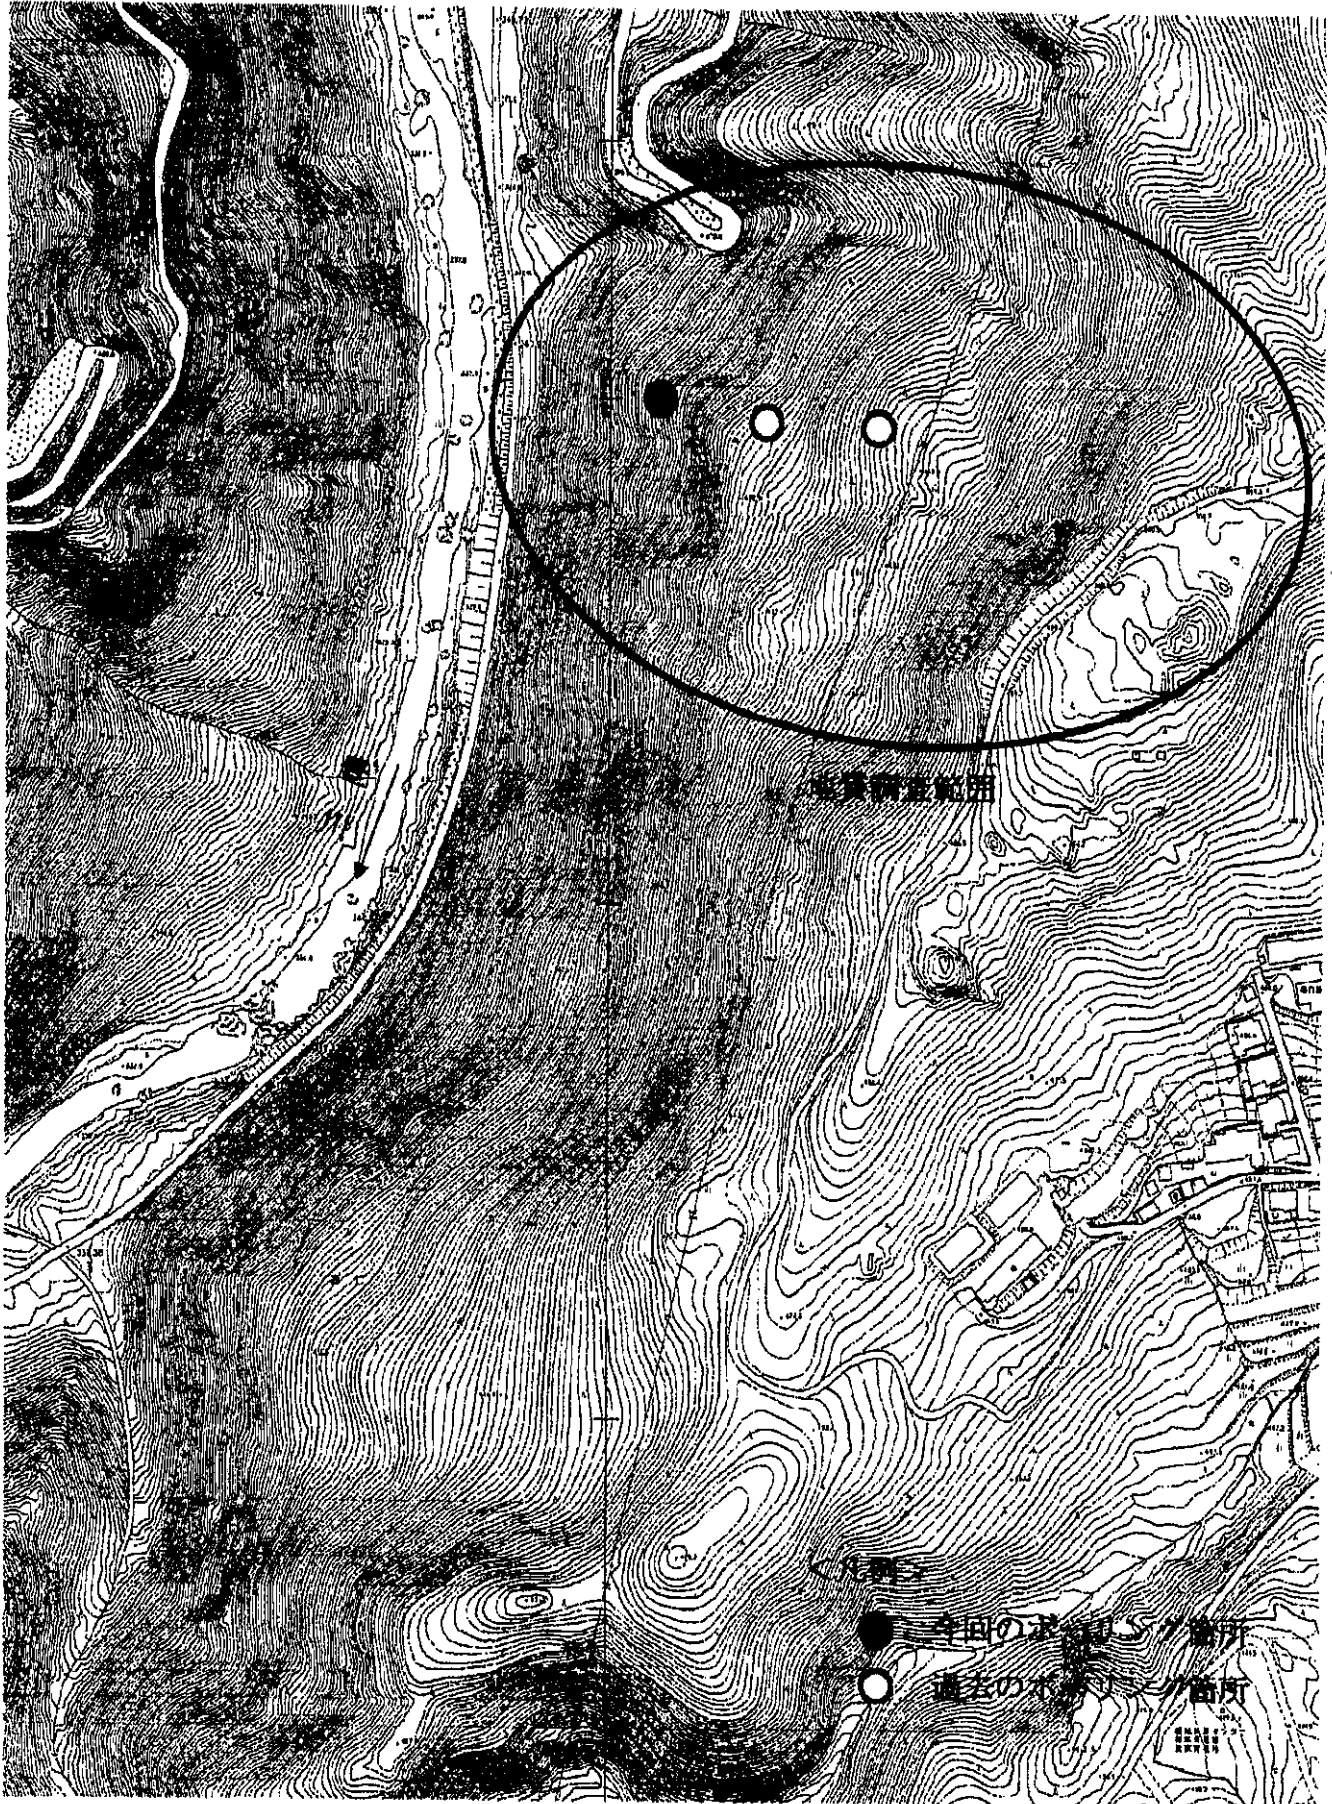
H19設楽ダム田口田尻地区ボーリング調査 位置図

- ・ 今回の調査は、ダム完成後の湛水による貯水池斜面への影響把握のために実施した地質調査です。
- ・ 今回及び過去の地質調査結果から、本調査箇所（別添図面^{※1}参照）は凹状の段丘面（閃緑岩等からなる岩盤）に薄い堆積層が堆積していることがわかり、この地点での地すべりはないと判断しております。
^{※1}「H19設楽ダム田口田尻地区ボーリング調査 位置図」
- ・ なお、一般的な地すべり対策としては、シャフト杭工（深礎杭工）、鋼管杭工、アンカー工、押え盛土工、排土工などがあります。
